**Jeszcze raz o perforacji.**

Tym razem chcę nawiązać do artykułu St. Babińskiego zamieszczonego w kolejnych odcinkach w Filateliście z 1957 i 1957 roku oraz mojego zamieszczonego na www.phila.pl, zakładka artykuły poz. 057. Dotyczyć będzie perforowania znaczków po II WS.

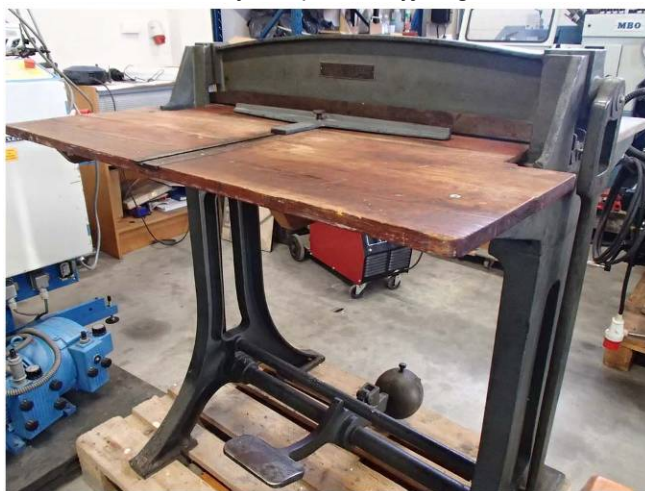
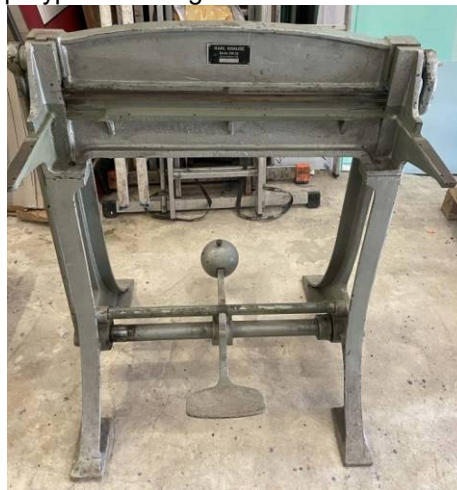
na tabliczce napis:

Doskonałą ochronę perforówki na której często wykonuje się perforowanie arkuszy uzyskuje się poprzez utrzymywanie pedału nożnego lub dźwigni ręcznej całkowicie wciśniętej, częste ich smarowanie olejem lub mydłem, rozebranie maszyny co tydzień w celu dokładnego czyszczenia, unikanie wielokrotnego perforowania w tym samym miejscu i umieszczanie krótkich arkuszy po prawej, a następnie po lewej stronie. Nigdy nie uderzać w maszynę podczas wyjmowania i wkładania zespołu perforacyjnego tylko ciągnąć lub wsuwać.

FABRYKA MASZYN A. HOGENFORST, LIPSK

il. 1 perforówka liniowa firmy A. HOGENFORST i firmy Karl Krauze (brak stołu). Na takich maszynach perforowano powojenne znaczki m.in. w Drukarni Narodowej w tempie ~200 arkuszy na zmianę (vide www.phila.pl – sprawozdania St. Miksteina).

Więc, co z tą listwą - grzebieniem? O **listwie perforacyjnej** można mówić w przypadku perforówki liniowej, tj. takiej, która igły w listwie ma zamocowane wyłącznie w linii prostej. Tak jest w przypadku starych maszyn perforacyjnych np. Hogenforst, Krauze, Jakob Fajans & Co (il.1), które były w użyciu w Drukarni Narodowej i innych zakładach którym zlecano perforację znaczków. Właśnie takich maszyn używano, przed zakupieniem maszyny Kroll & Co., Goebel czy Wifag, bowiem w przypadku Kroll & Co. i Goebela miały one zainstalowane narzędzie perforacyjne grzebieniowe, a w przypadku Wifag – ramkowe.

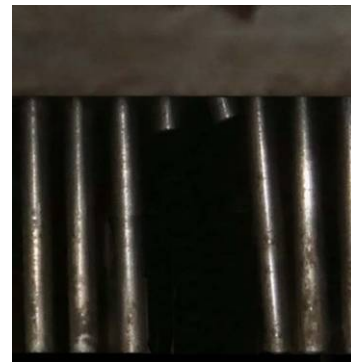
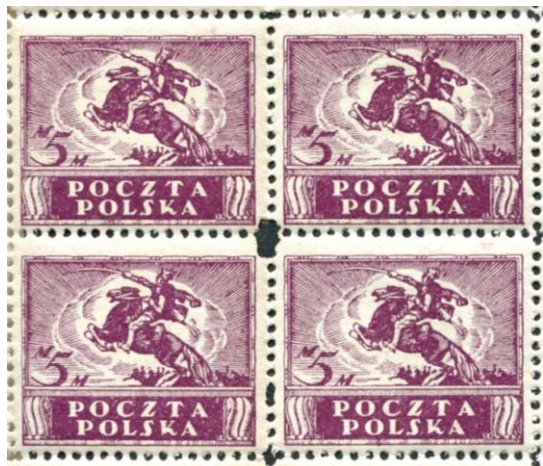
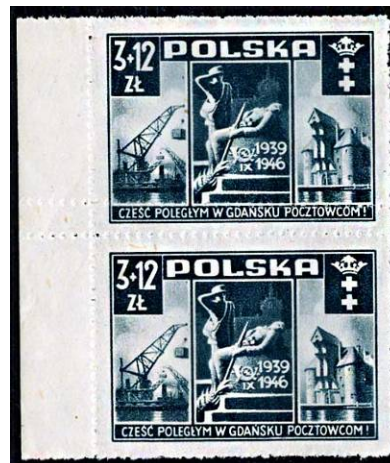
il. 3 zgięte i połamane igły listwy perforacyjnej, perforacja rozerwana i niedobita

ze względu na jej wygląd nawiązujący do grzebienia. Zatem, mówimy **listwa perforacyjna**. Dziś możemy określić, że perforowanie znaczków liniowo, było prymitywne, lecz spowodowane ogromnymi materialnymi stratami w II WŚ, zwłaszcza w PWPW. To właśnie w takiej perforacji dochodziło do zgięcia igieł, kiedy próbowano perforować kilka arkuszy jednocześnie, a igła nie trafiała w otwór (il. 3). Jak niedokładna to była perforacja może świadczyć fakt, że w dokumentach wprowadzających znaczki perforowane liniowo, nie podawano ich rozmiarów. Tempo perforowania na takich maszynach i duże odpady z perforacji, a papier w tamtym czasie był towarem deficytowym, było jednym z głównych czynników emitowania znaczków nieperforowanych.

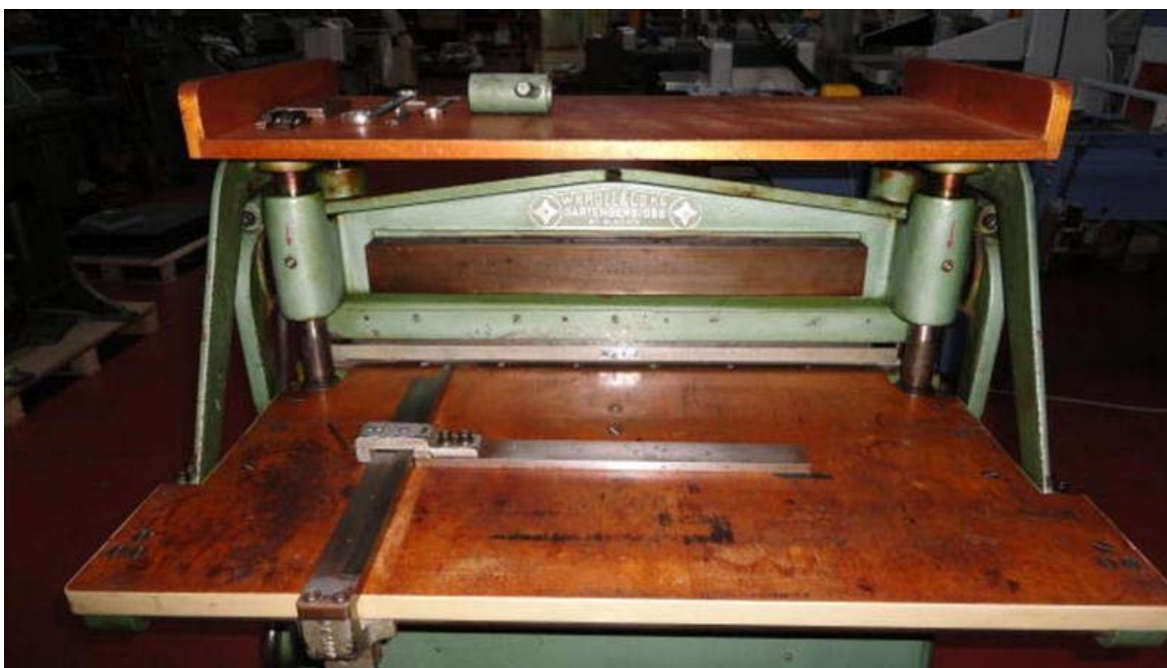
il. 4 perforówka Kroll & Co z napędem elektrycznym o max. szerokości perforacji 68 cm i 48 cm głębokości stołu.

Inna sytuacja jest w przypadku perforacji grzebieniowej. Początkowo w PWPW taką perforację w przypadku druku arkuszowego wykonywano maszyną Kroll & Co. (il. 4) i E. Bickel (il. 5). Natomiast w przypadku maszyn Goebel oraz Wifag i drukowaniu ze wstęgi, były one wyposażone w agregaty perforacyjne, a te w narzędzia perforacyjne (il. 6 i 7). W maszynach tych nie można było perforować arkuszy.

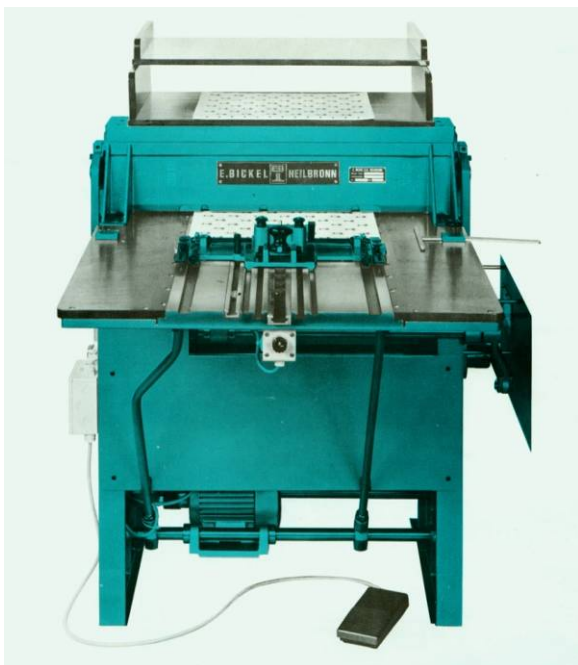
il. 5 perforówka E.BICKEL z Heilbronn, którą perforowano część nakładu „Ślimaki i małże” w Drukarni Pocztowej we Wrocławiu oraz możliwości perforacji. Wymiana narzędzia w ciągu 2 minut. Narzędzie jest wsuwane z boku w prowadnicę narzędzia i mocowane.

Dane techniczne:
Szerokość robocza: 680 mm
Długość arkusza: 720 mm
Wydajność: 130 uderzeń/min

Na jakie możliwości narzędzia można było złożyć zamówienie świadczy fragment reklamówki firmy E. Bickel z 1989 r. (il. 5).

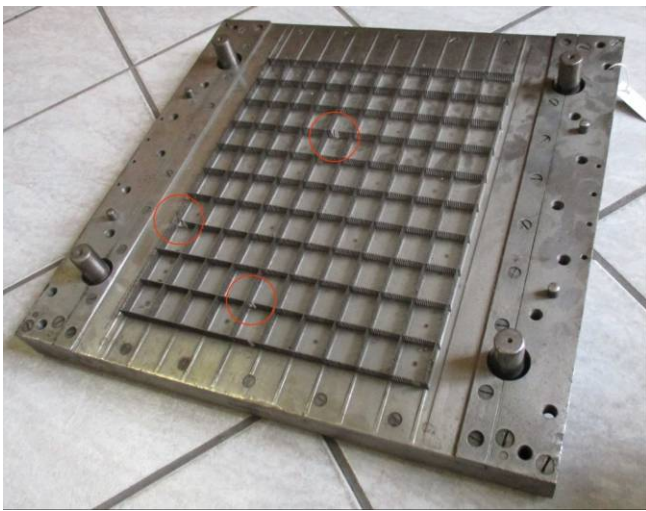
il. 7 płyta mocująca narzędzia perforującego maszyny Wifag. Również i w tym przypadku w składzie narzędzia jest zespół stabilizacyjny i matryca. Zaznaczone wyłamania i zagięcia igieł powstały już po demontażu.

Szczególnym rodzajem jest narzędzie do perforacji ramkowej, gdzie ilość kombinacji była ograniczona wyłącznie granicą pola perforacyjnego (il. 7). O ile wyperforowanie grzebieniowe arkusza wymagało ileś tam uderzeń, to w tym przypadku arkusz wyperforowano jednym uderzeniem.

Jak można zauważyć, podczas pracy jednego czy drugiego narzędzia może dojść do przegrzania i pęknięcia igły, ale nie do jej skrzywienia.
